**ONDERWERP**  
IRV Bodemdaling, Verslag veldbezoek 18 juli 2023, Zuidlaardermeer

**PROJECTNUMMER**  
30131213

**DATUM**  
20 juli 2023

**VAN**  
Martijn Onderwater

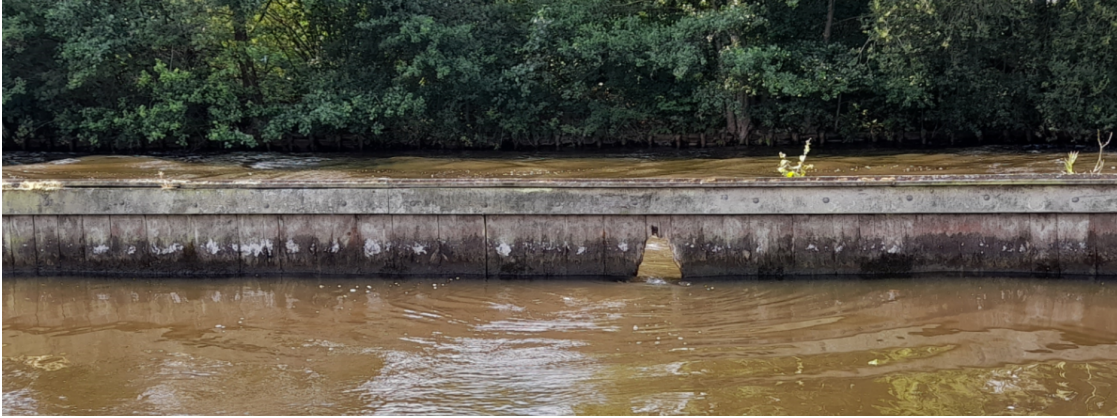
*Figuur 1: Houten damwand tussen jachthaven en toegang naar Meerwijk*

Tussen de jachthaven en de toegang naar Meerwijck is een houten damwand geplaatst. Dit is nodig om golven in de jachthaven te voorkomen. De damwand is rond 2000 gerealiseerd en dus ruim 20 jaar oud. De damwand is in een slechte staat. Tot enkele decimeters boven de

waterspiegel is het hout donkergekleurd van optrekkend vocht en rotting. Op enkele locaties zijn relatief grote gaten aanwezig. Bij passerende boten dringt golfenergie door in de jachthaven door deze gaten, maar ook door de groeven tussen afzonderlijke damwandplanken. Deze deining leidt tot ongewenste situaties in de jachthaven.

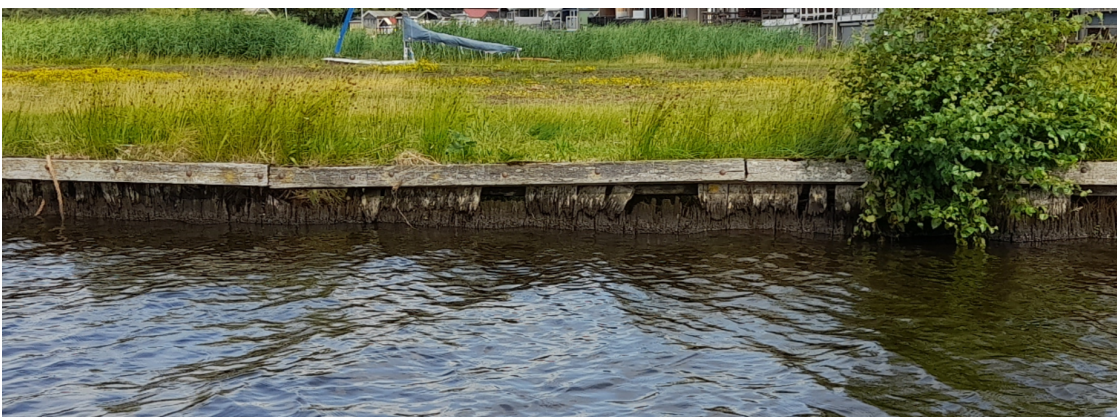
*Figuur 2: Houten beschoeiing langs Rietzoomvaart, locatie 2*

De beschoeiing op locatie 2 is in een zeer slechte staat. De beschoeiing is ongeveer 25 jaar oud. Op enkele decimeters boven het streefpeil is de houten beschoeiing vrijwel volledig doorgerot. Golven (zowel van passerende boten als windgolven uit zuidwestelijke richting) zorgen hierdoor voor uitspoeling achter de beschoeiing. De houten gording op ongeveer 50 cm boven het streefpeil is nog grotendeels aanwezig, maar heeft geen functie meer. Dit leidt mogelijk tot gevaarlijke situaties als er iemand op gaat staan.
